L'ÉTUDE PATRIMONIALE DE L'ÎLOT COMMUNAL

Ce travail est issu de l'étude urbaine pour la mise en valeur de la place Armand-Pugnot initiée en Janvier 2023 par la ville de Voreppe et réalisée par l'agence **Lebunetel Associés**

ANALYSE HISTORIQUE

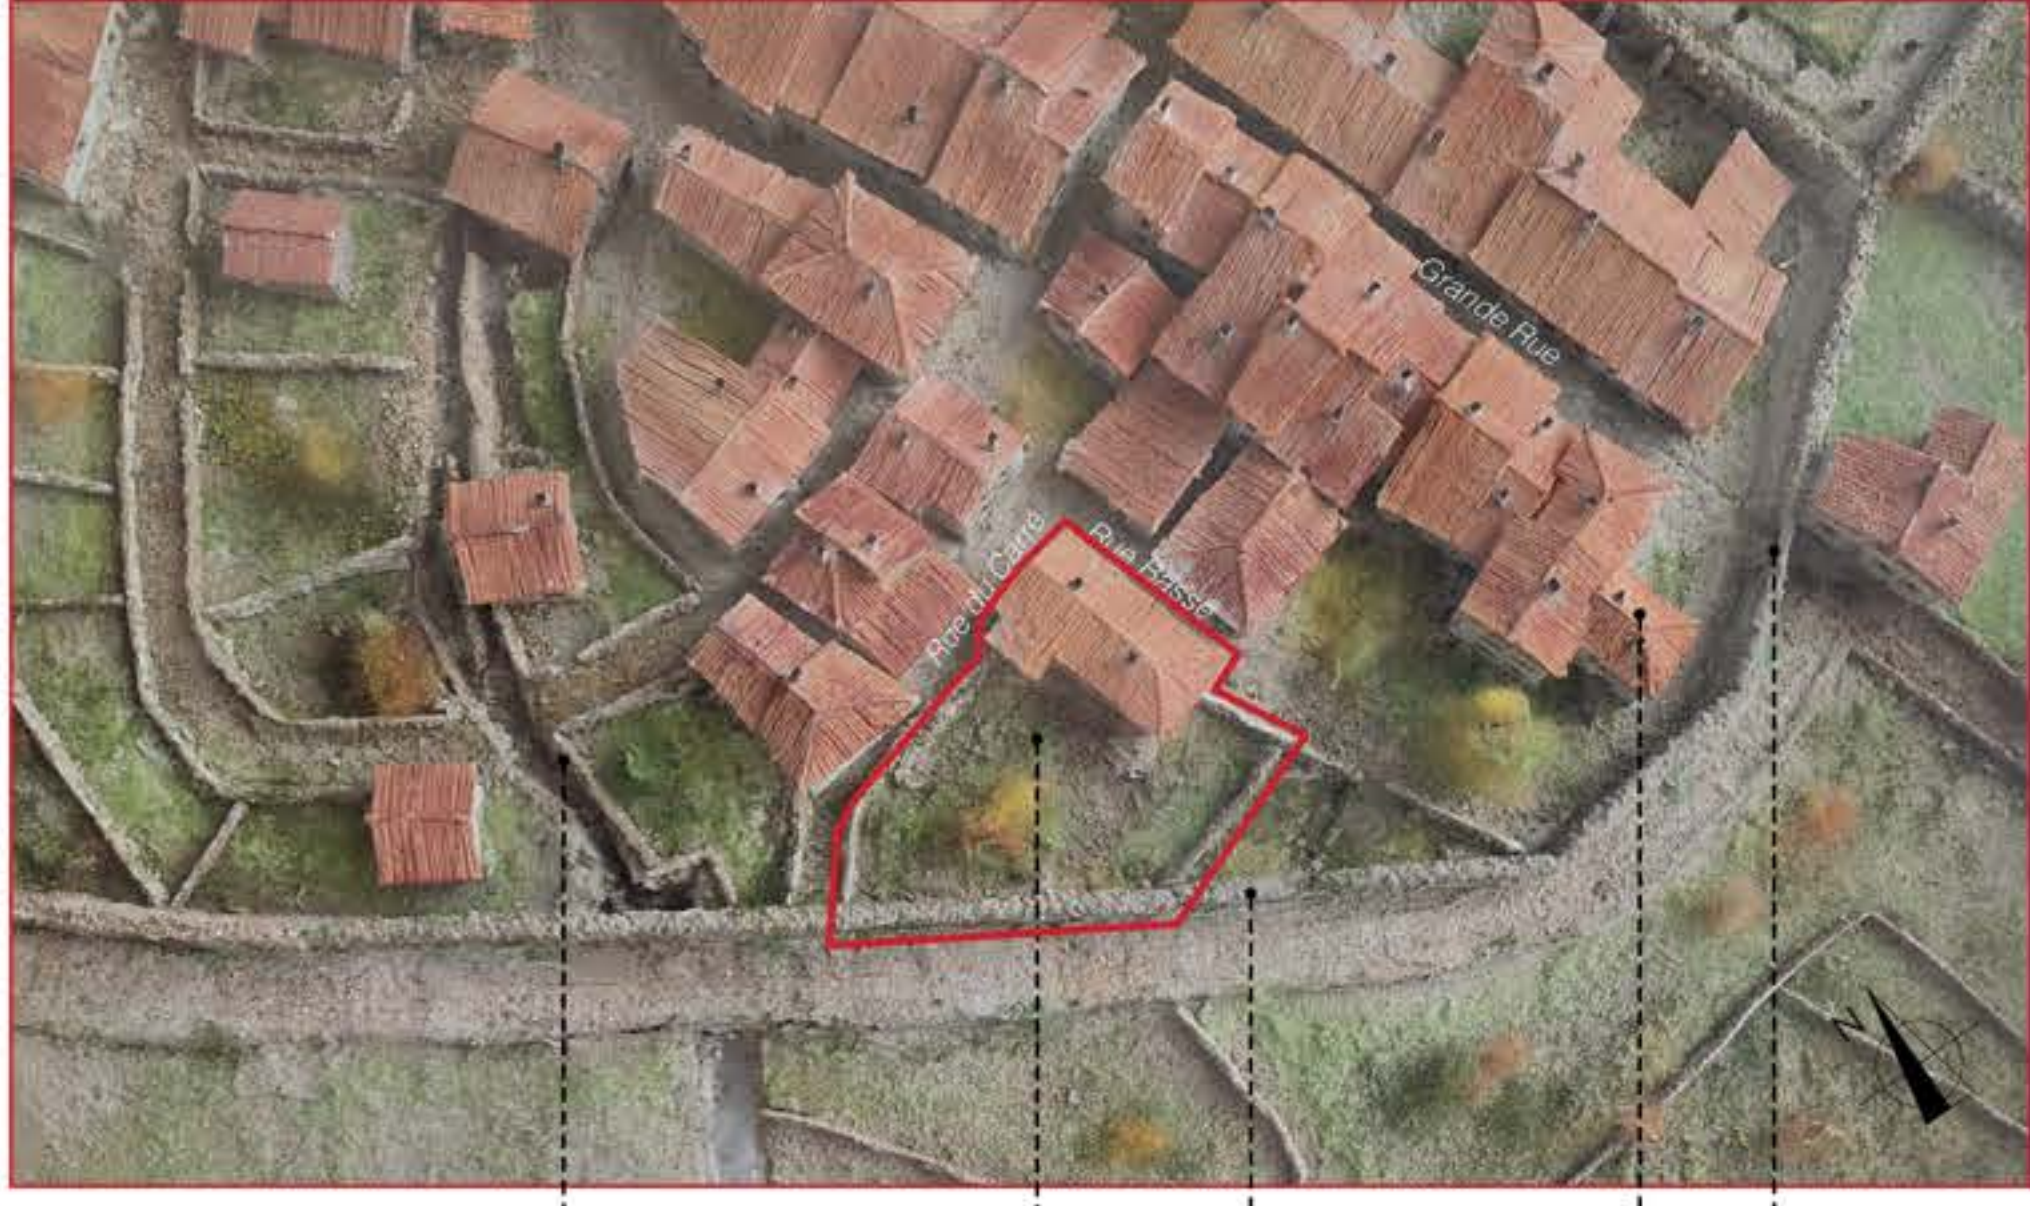
Maquette du bourg de Voreppe au 18^e siècle - Réalisée par AVIPAR (2000) - Voreppe

La construction du bâti actuel de l'îlot communal serait antérieure à 1750. L'actuelle Place Armand-Pugnot était à l'origine un grand jardin cultivé rattaché au bâti de l'îlot communal qui longeait la ligne de rempart.

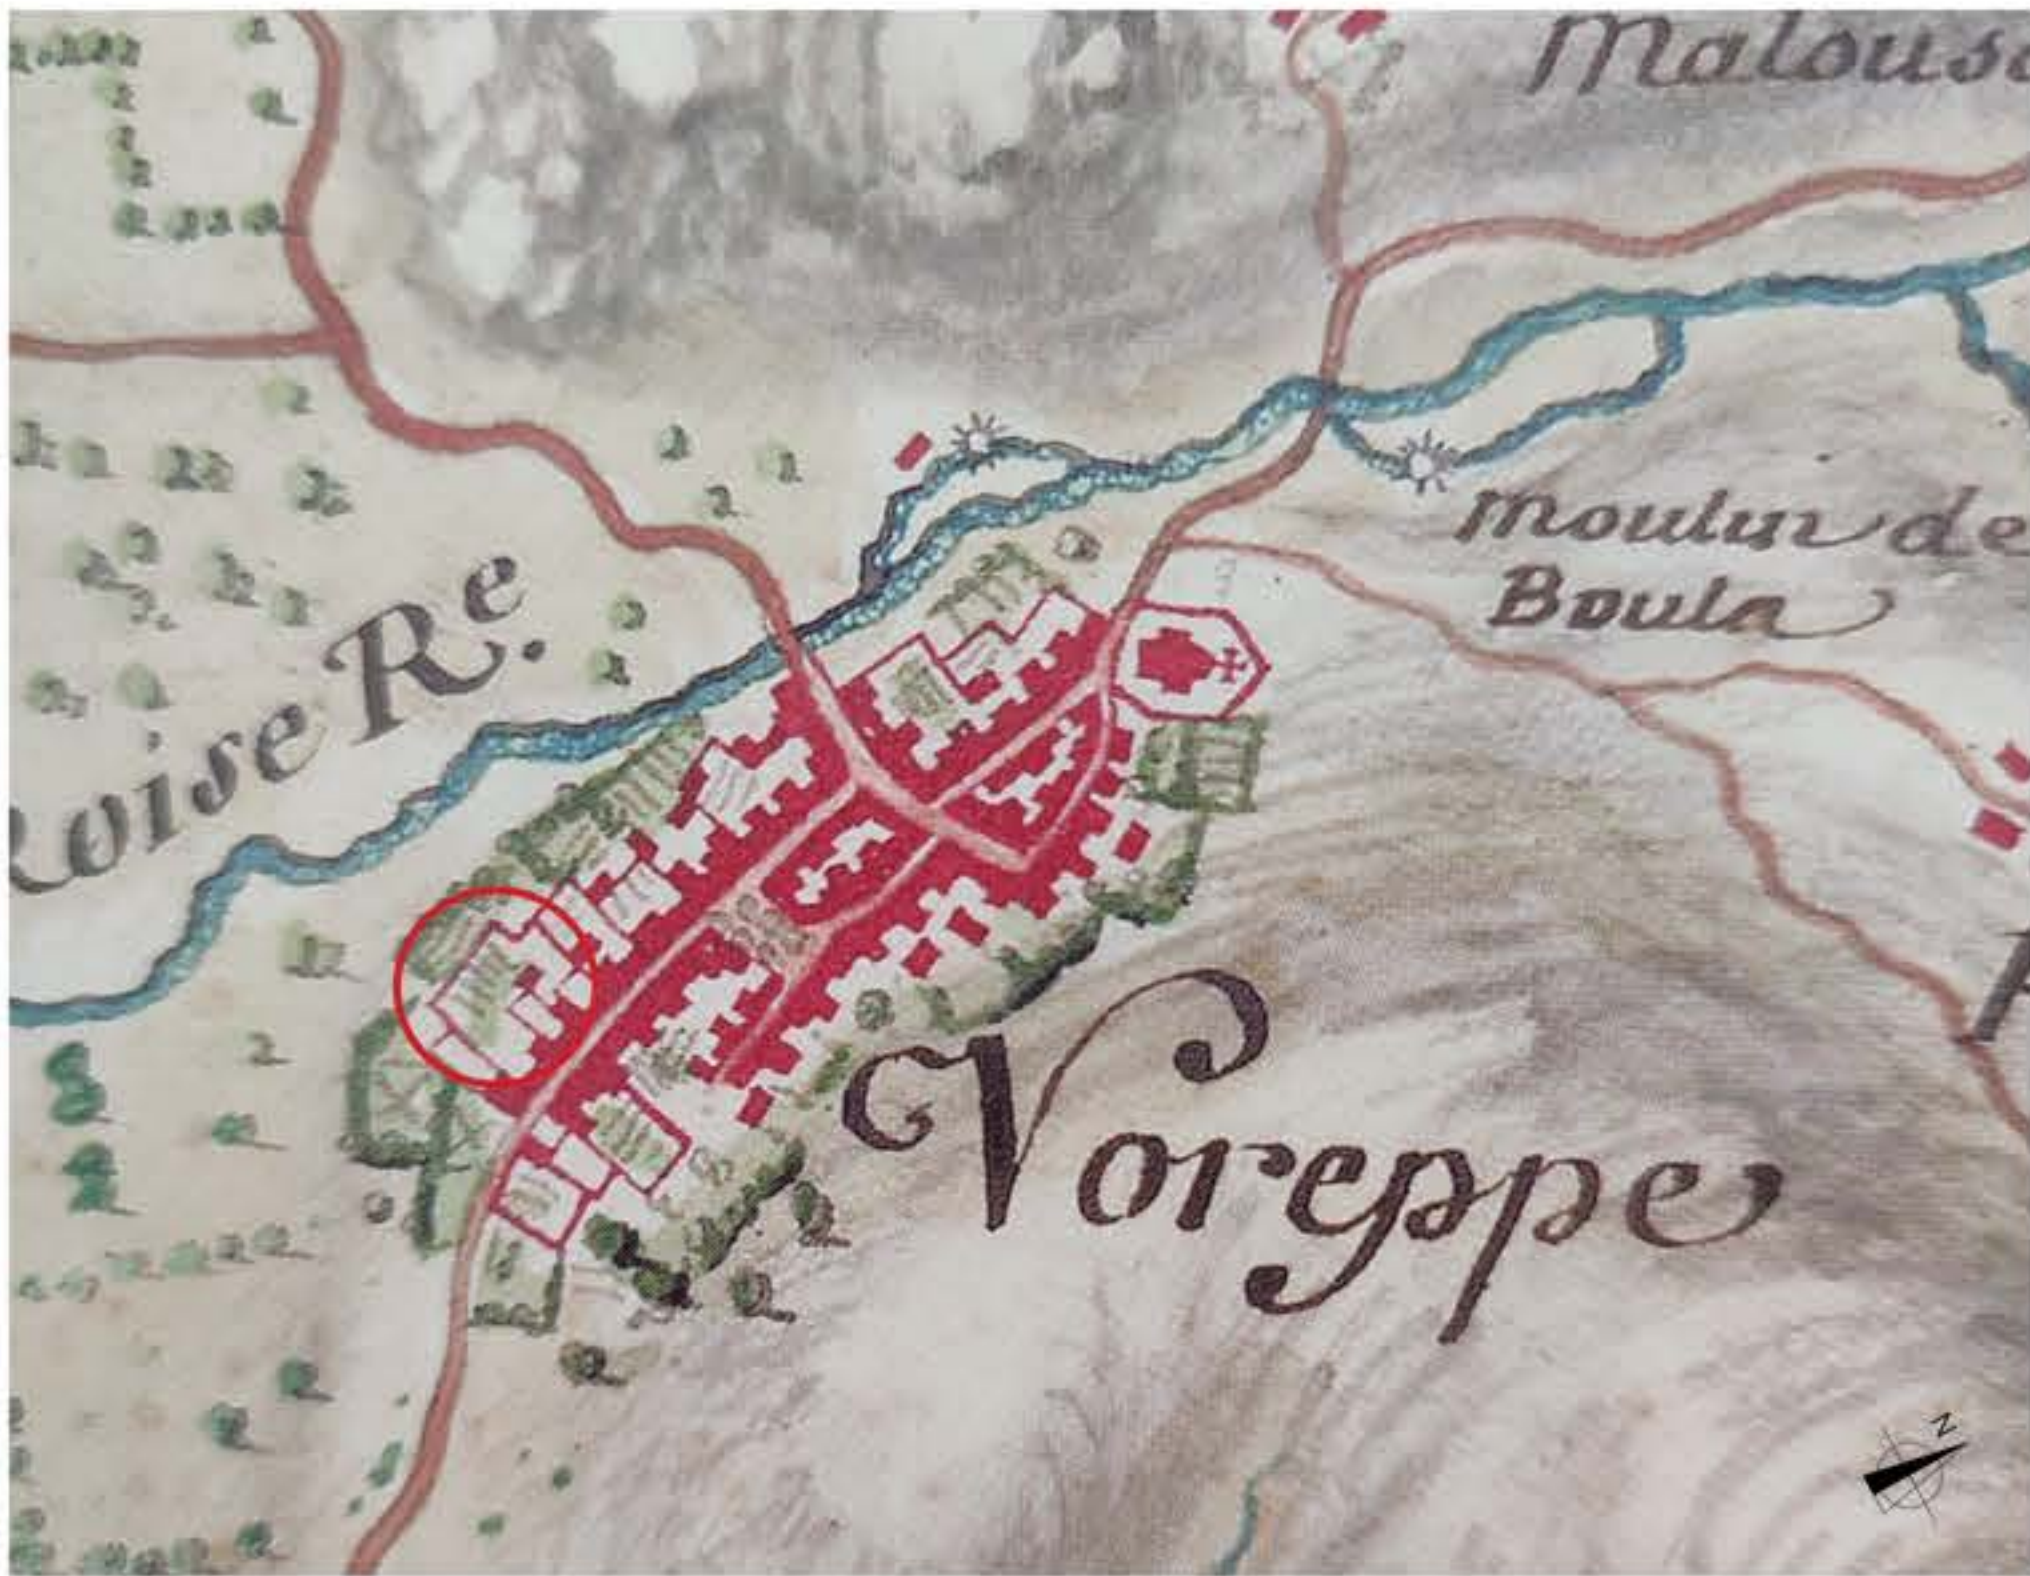
Extrait de la carte de la frontière du Dauphiné et de la Savoie vers 1711
Source : « Voreppe Sentinelle des Alpes », Livre 1, Edition Corepha, Sept. 2021, page 92

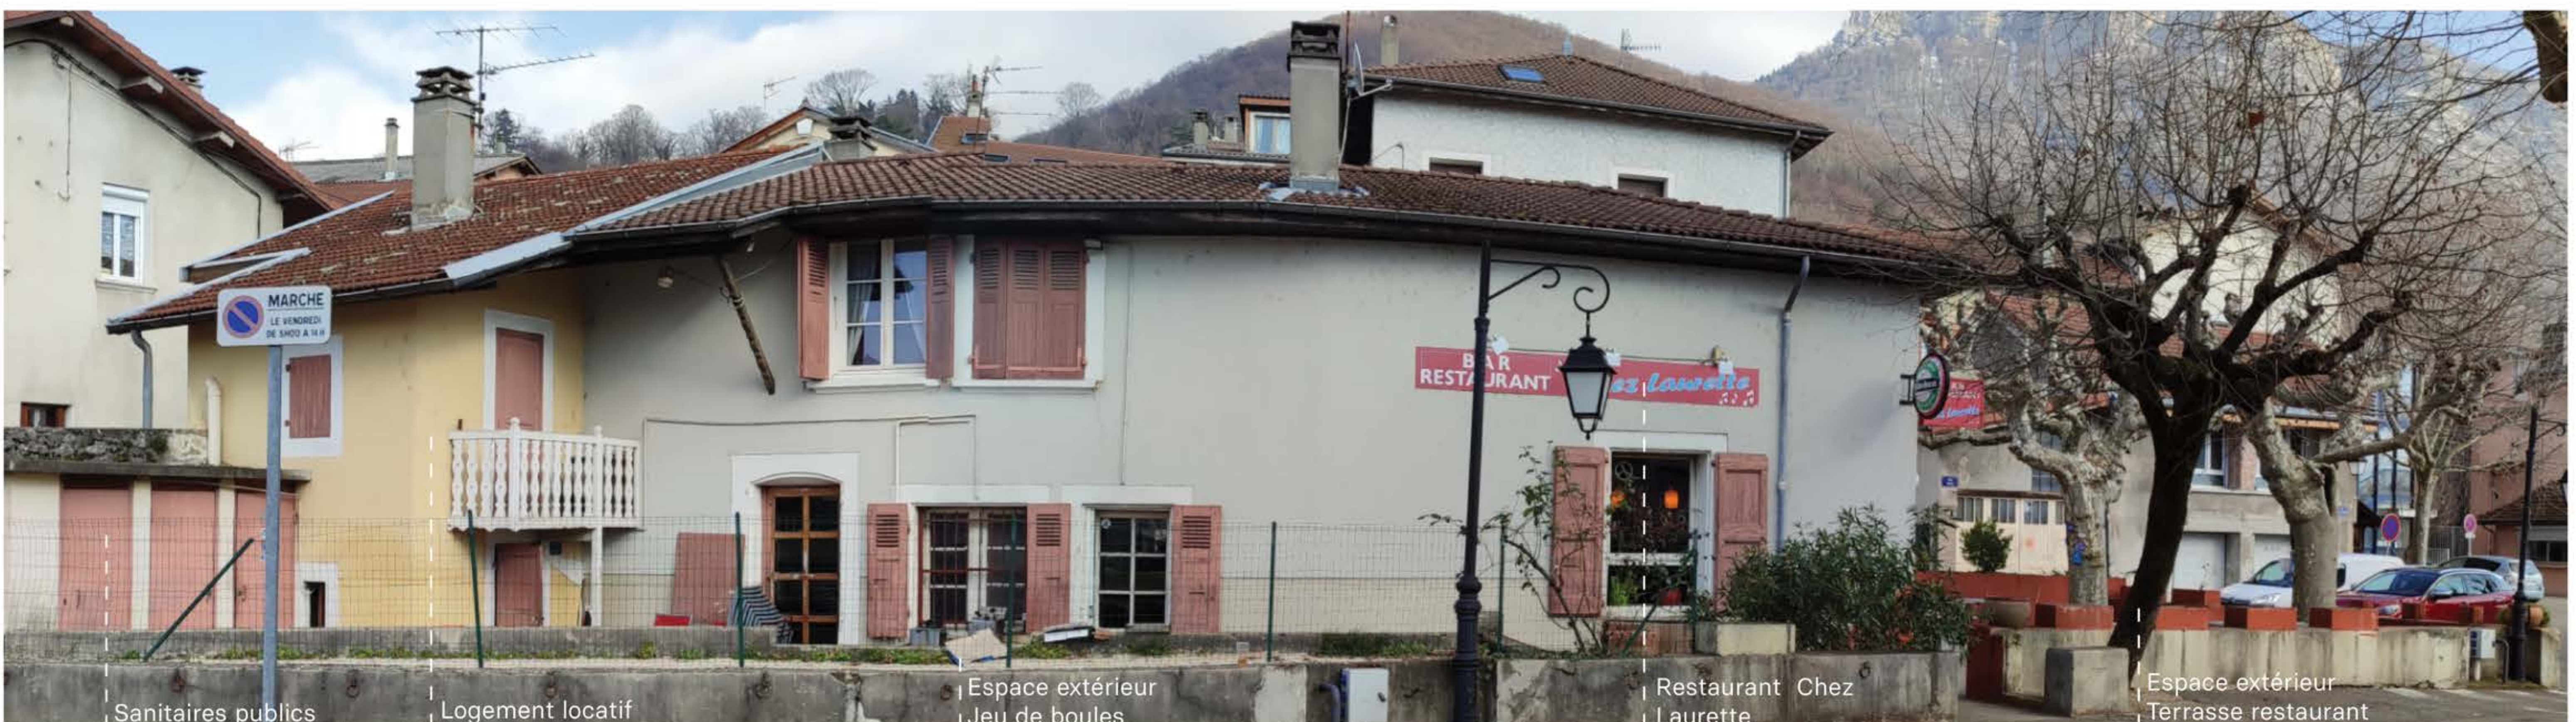
Anciennes grilles de protection en fer forgé datant certainement de l'origine du bâti

Voûte en arc surbaissé pour la cave

Jambage en pierre de molasse verte

Appui de baie saillant et mouluré Typologie du 18^e siècle

Grande porte à arc segmentaire remaniée, possible ancienne porte de grange

Mur en moellons de pierre constituait l'ancienne clôture 18^e

Moellons de pierre tout venant Rejointoiement au mortier de ciment

Chaînage d'angle - Pierre de calcaire grossièrement équarris; Murs traditionnellement enduits à la chaux Rôle décoratif et utilitaire : masquer le manque de soin, protection contre les intempéries et contre l'érosion et amélioration de l'isolation thermique

Mur de clôture remanié Entrées marquée en pierres de tailles

Maçonneries accolées et non chaînées

Grandes portes à arc segmentaire remaniées, possible ancienne porte de grange
