Réunion d'information & d'échanges

Précipitations du 9 juin Ruissellements « Malossane »

8 Juillet 2024

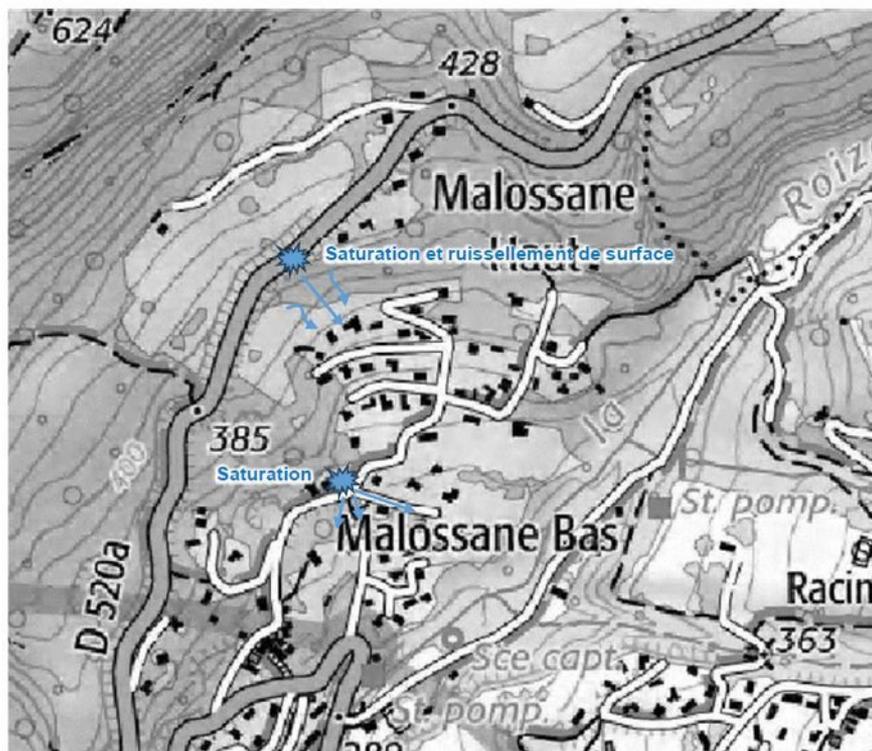
- Ruissellements de surface généralisés
- 2 Secteurs ont plus particulièrement fait l'objet de ruissellements intenses
- Malossane le Bas & Malossane le Haut

Figure 12 : Phénomènes de ruissellement observés sur les quartiers de Malossane le Haut et Malossane le Bas

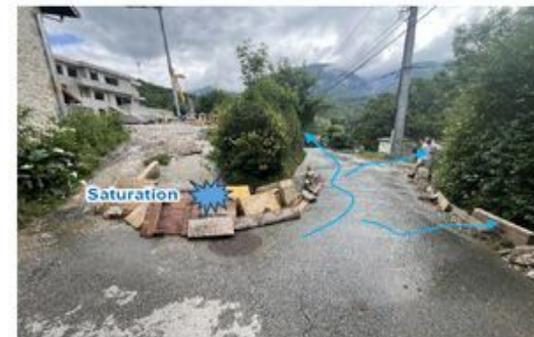
- La résurgence d'une source a généré des ruissellements de surface qui ont convergé vers l'entonnement du réseau d'eau pluviale insuffisant pour collecter la totalité du débit.
- Des débordements importants ont été constatés et les écoulements se sont propagés sur la chaussée et sur les habitations situées en contrebas
- Les habitants ont tenté de mettre en place un parcours à moindre dommage, en tentant de chenaliser les eaux de ruissellements sur des axes non dommageables

Photo 44 : Diffusion des écoulements sur la parcelle
(photo RTM, 10/06/2024)

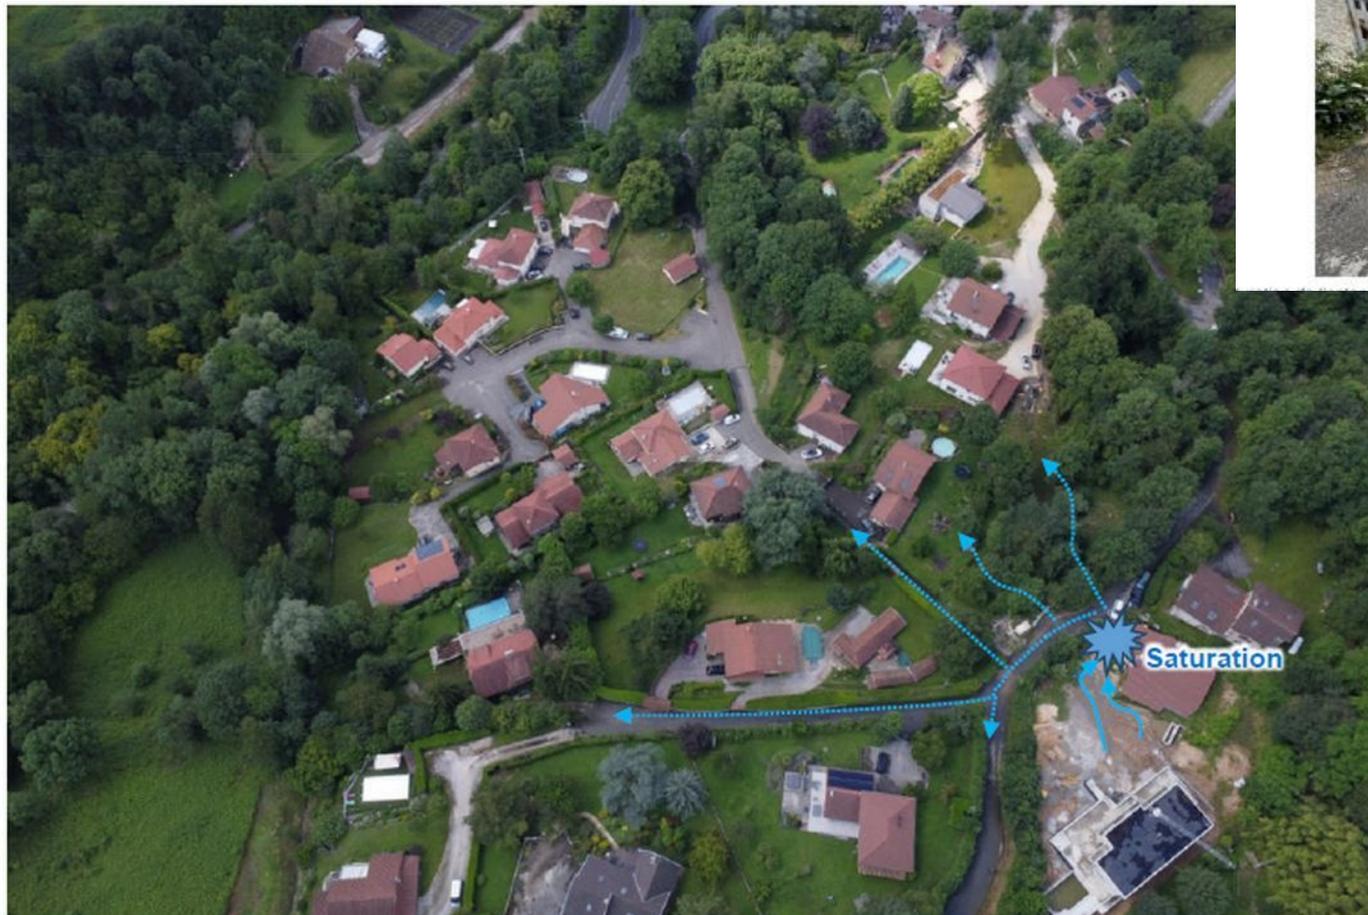
Photo 46 : Cheminement des écoulements et ruissellements de surface (photo RTM, 10/06/2024)

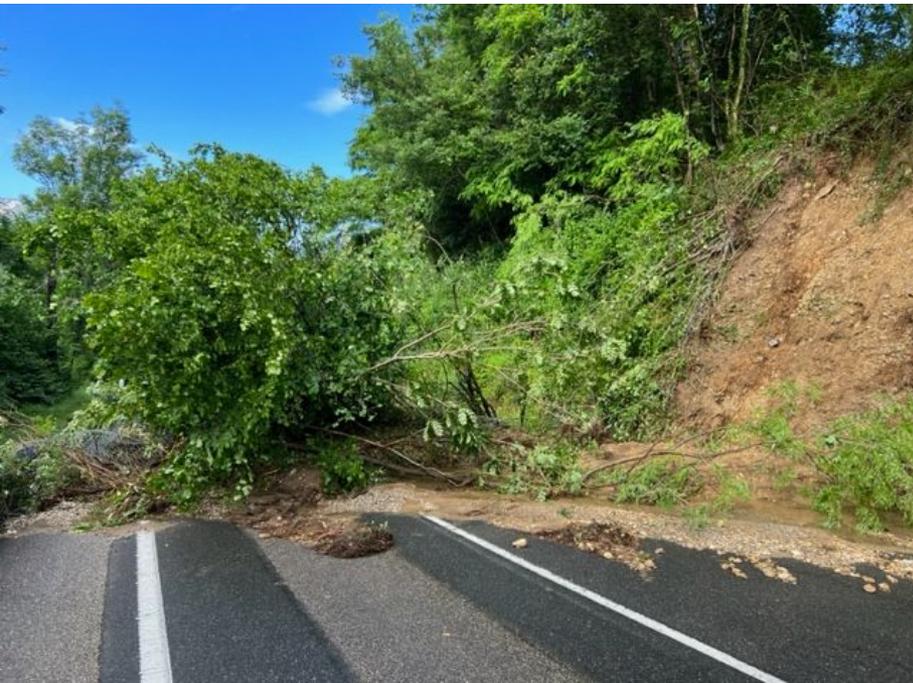
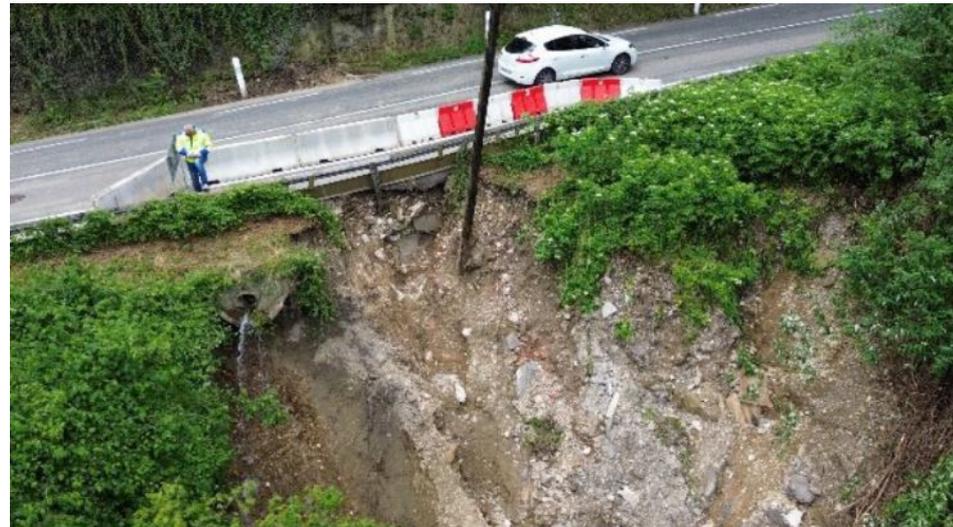
- Désordres ayant affecté le Domaine Public Routier Départemental :
Éboulements amont et désordres aval nécessitant des travaux de confortement

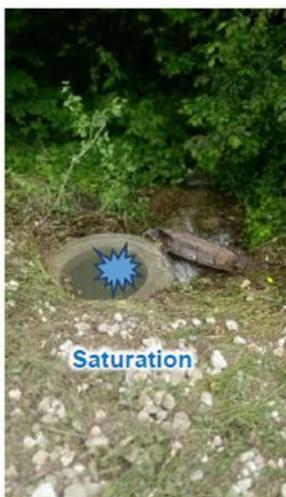
- La saturation du réseau d'eaux pluviales de la RD520a (route de Chartreuse) a entraîné des ruissellements de surface sur des terrains par ailleurs déjà fortement saturés par les pluies précédentes
- Un axe préférentiel d'écoulement s'est développé au sein des terrains situés en amont des habitations et s'est propagé dans les propriétés riveraines.

Photo 47 : Saturation du regard d'évacuation des eaux pluviales le long de la RD520A (route de Chartreuse) (photo RTM, 10/06/2024)

- Maintenir une vigilance sur l'entretien du dispositif existant de récupération des eaux pluviales
- Réfléchir à l'amélioration du système de gestion des eaux pluviales existant sans aggraver le risque sur d'autres secteurs
- Remise en état des caniveaux
- Police de conservation du Département : Problème du charriage de matériaux depuis le chemin d'exploitation

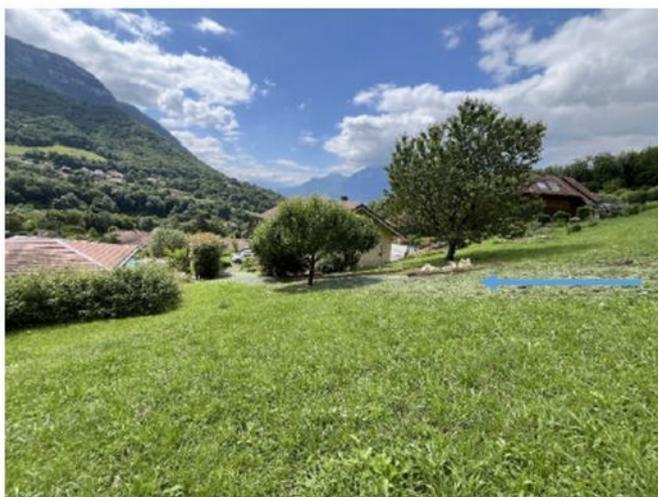
Photo 48 : Ruissellement en provenance des terrains amont et de la RD520A et propagation vers les habitations (photo RTM, 10/06/2024)

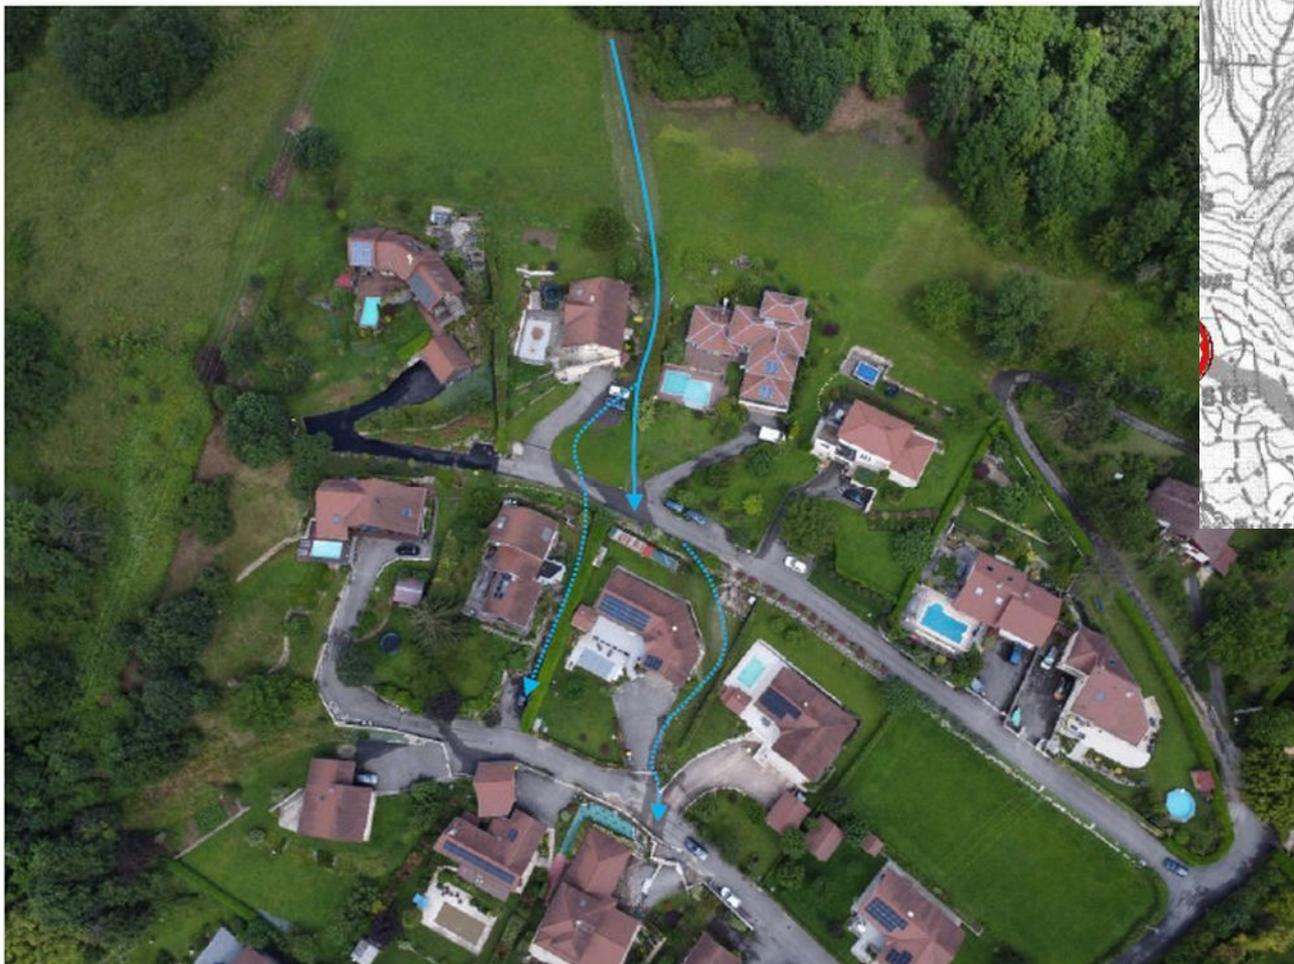
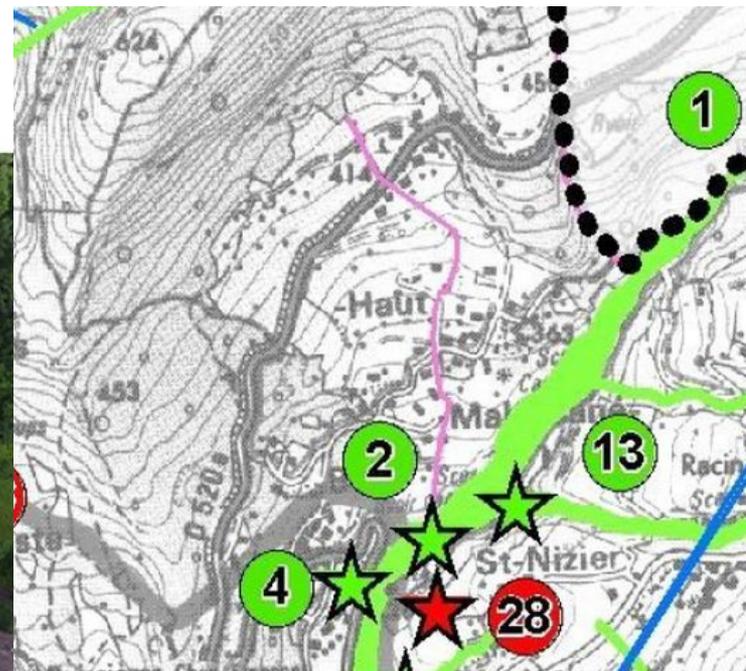
Photo 49 : Cheminement des écoulements dans le quartier de Malossane le Haut (photo RTM, 10/06/2024)

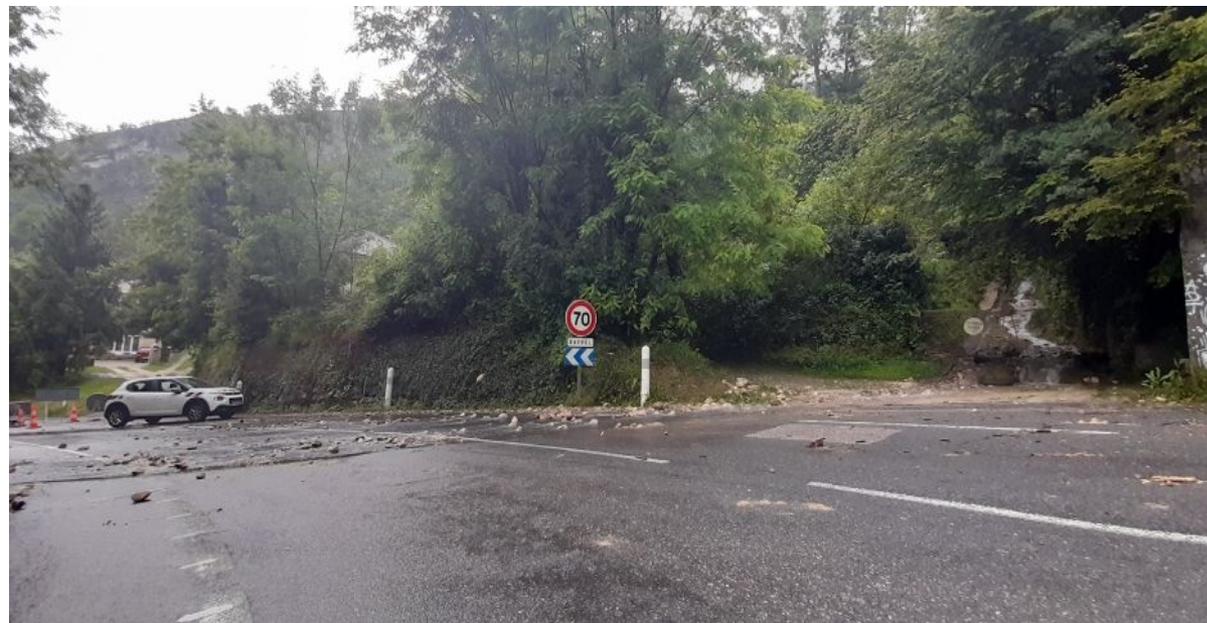
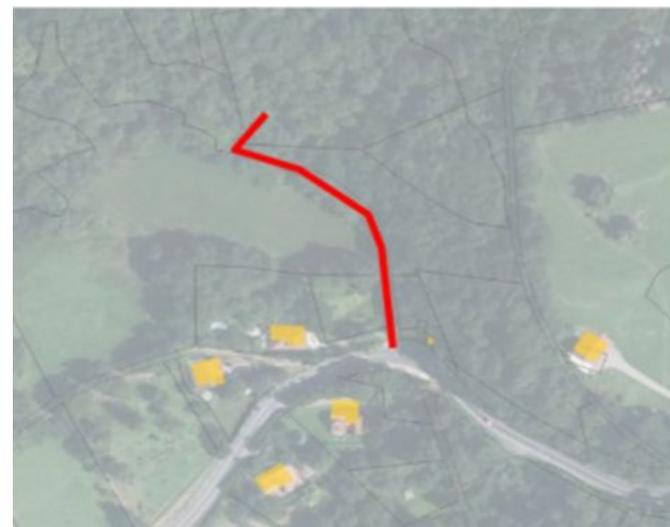
- Origine du débordement : Charriage de concassé du chemin d'exploitation (qui aurait été récemment remis en état) a favorisé un colmatage du système de gestion des eaux pluviales entraînant les débordements ...

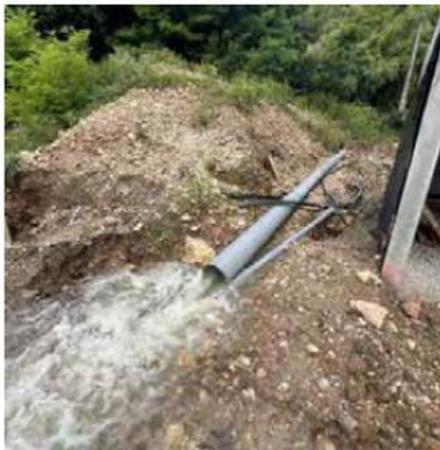
Photo 43 : Restitution des écoulements captés une 10aine de mètres en amont (photo RTM, 10/06/2024)

- Maintenir une vigilance sur l'entretien du réseau d'eau pluviale et le bassin d'écrêtement sous le lotissement des terme
- Balayage de la Voirie pour limiter le colmatage des réseaux lors de gros événements météorologiques
- Police de conservation de la Ville : Problème de la résurgence de la source sur l'entonnement du réseau d'eau pluviale « insuffisant »
- Demande de reconnaissance de l'état de catastrophe naturelle auprès de l'État (indemnisation des particuliers par leur assurance)

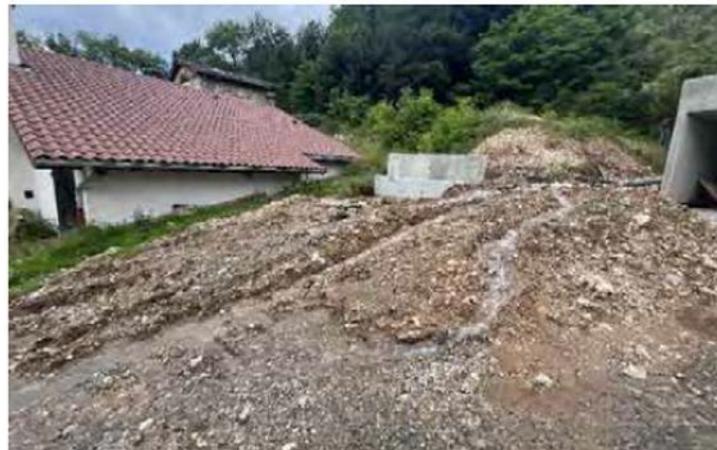
Photo 44 : Diffusion des écoulements sur la parcelle en construction (photo RTM, 10/06/2024)

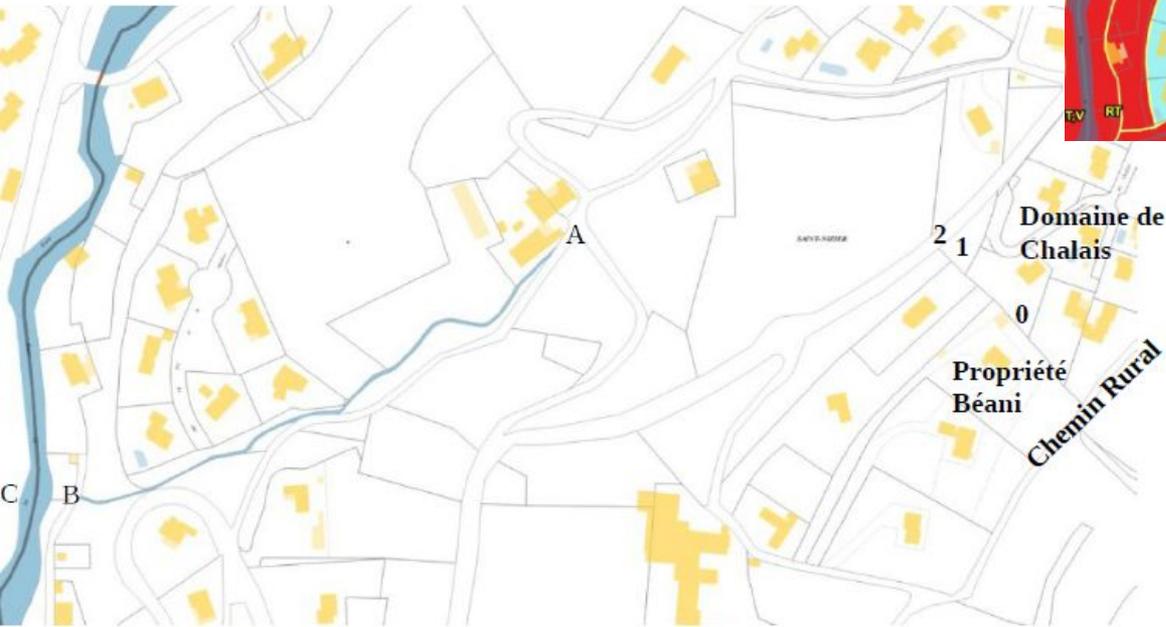
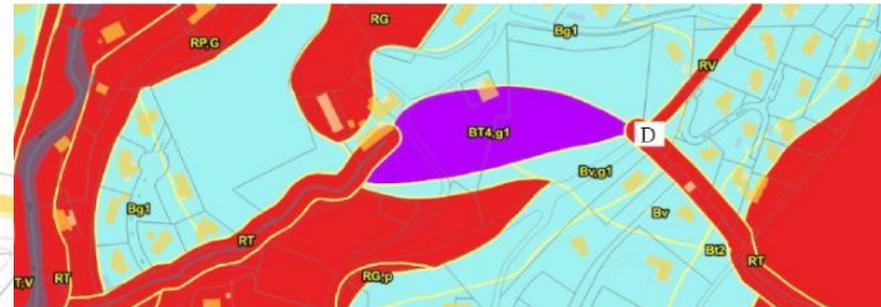
- Recherche du lit « originel » en amont du chemin rural jusqu'au Repère A (partie non cadastrée)
- Préconisations d'amélioration de la gestion de l'écoulement depuis la traversée du chemin rural jusqu'à la buse sous la route de Racin.
